# Légende

## Vue en plan

## Coupe longitudinale

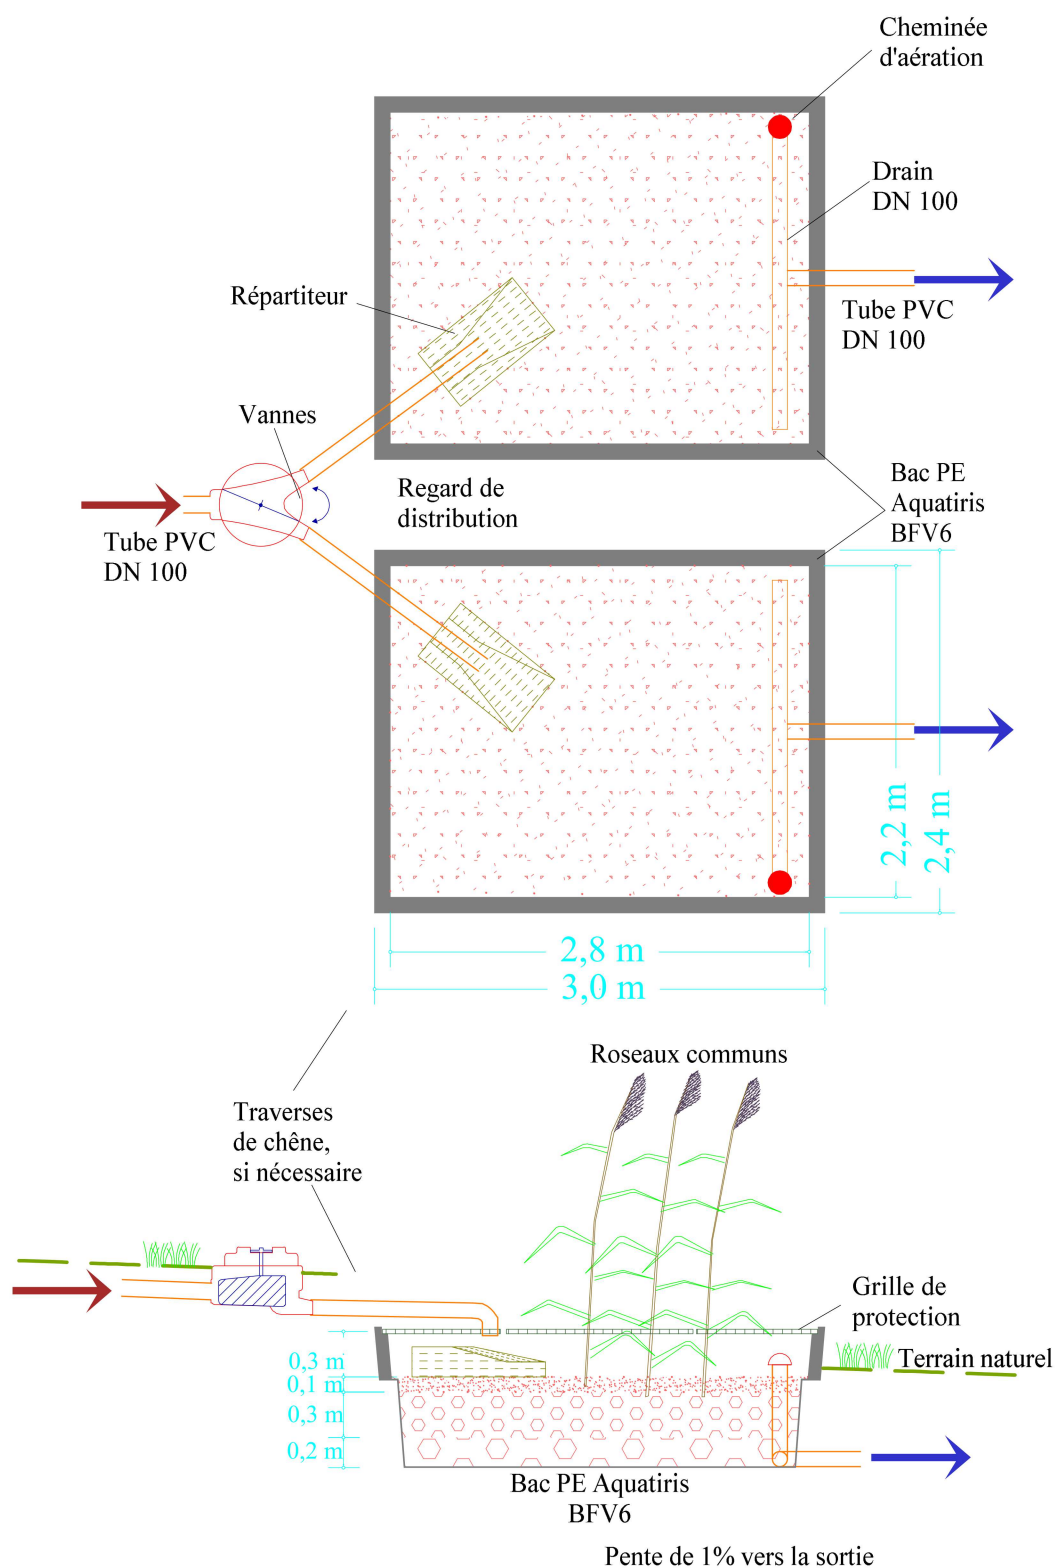
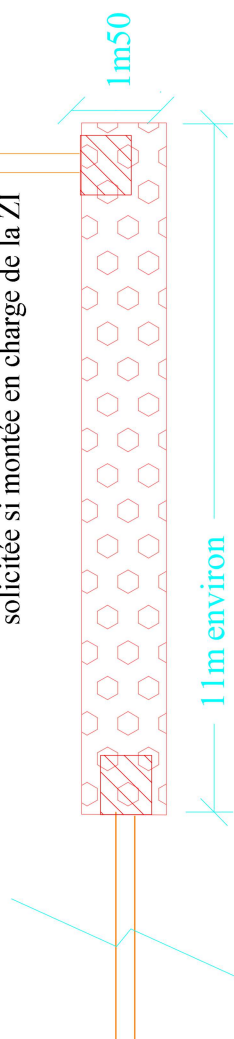
Clapent anti-retour.  
Evite les remontés d'eau  
et l'intrusion de petits animaux

Canalisation de débordement  
vers le talus par trop-plein.  
Inutilisée en fonctionnement normal,  
solicitée si montée en charge de la ZI
