## Rapport d'intervention de mise en service

N° INT-ASS188305

Date : 06/03/2020

| Equipement : | Station d'épuration inférieurs à 20 EH | Référence : | 0 |

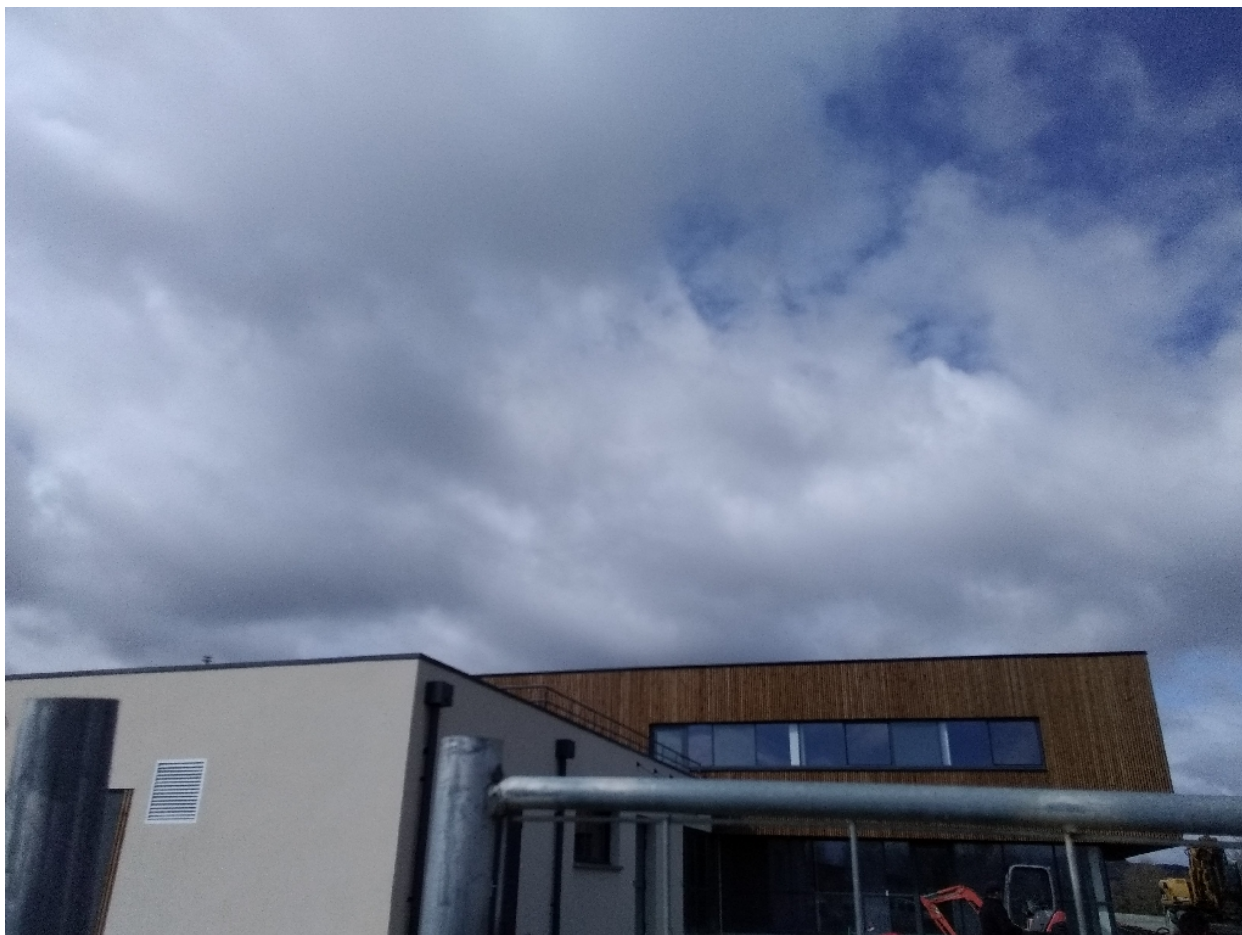
Photo ventil. Primaire

| Observations | <b>Pas de visuel sur ventilation primaire Ventilation secondaire ok II n'aura pas de passage de véhicule espace vert vu avec l'installateur Laisser contrat de maintenance Ras sur l'installation</b> |
