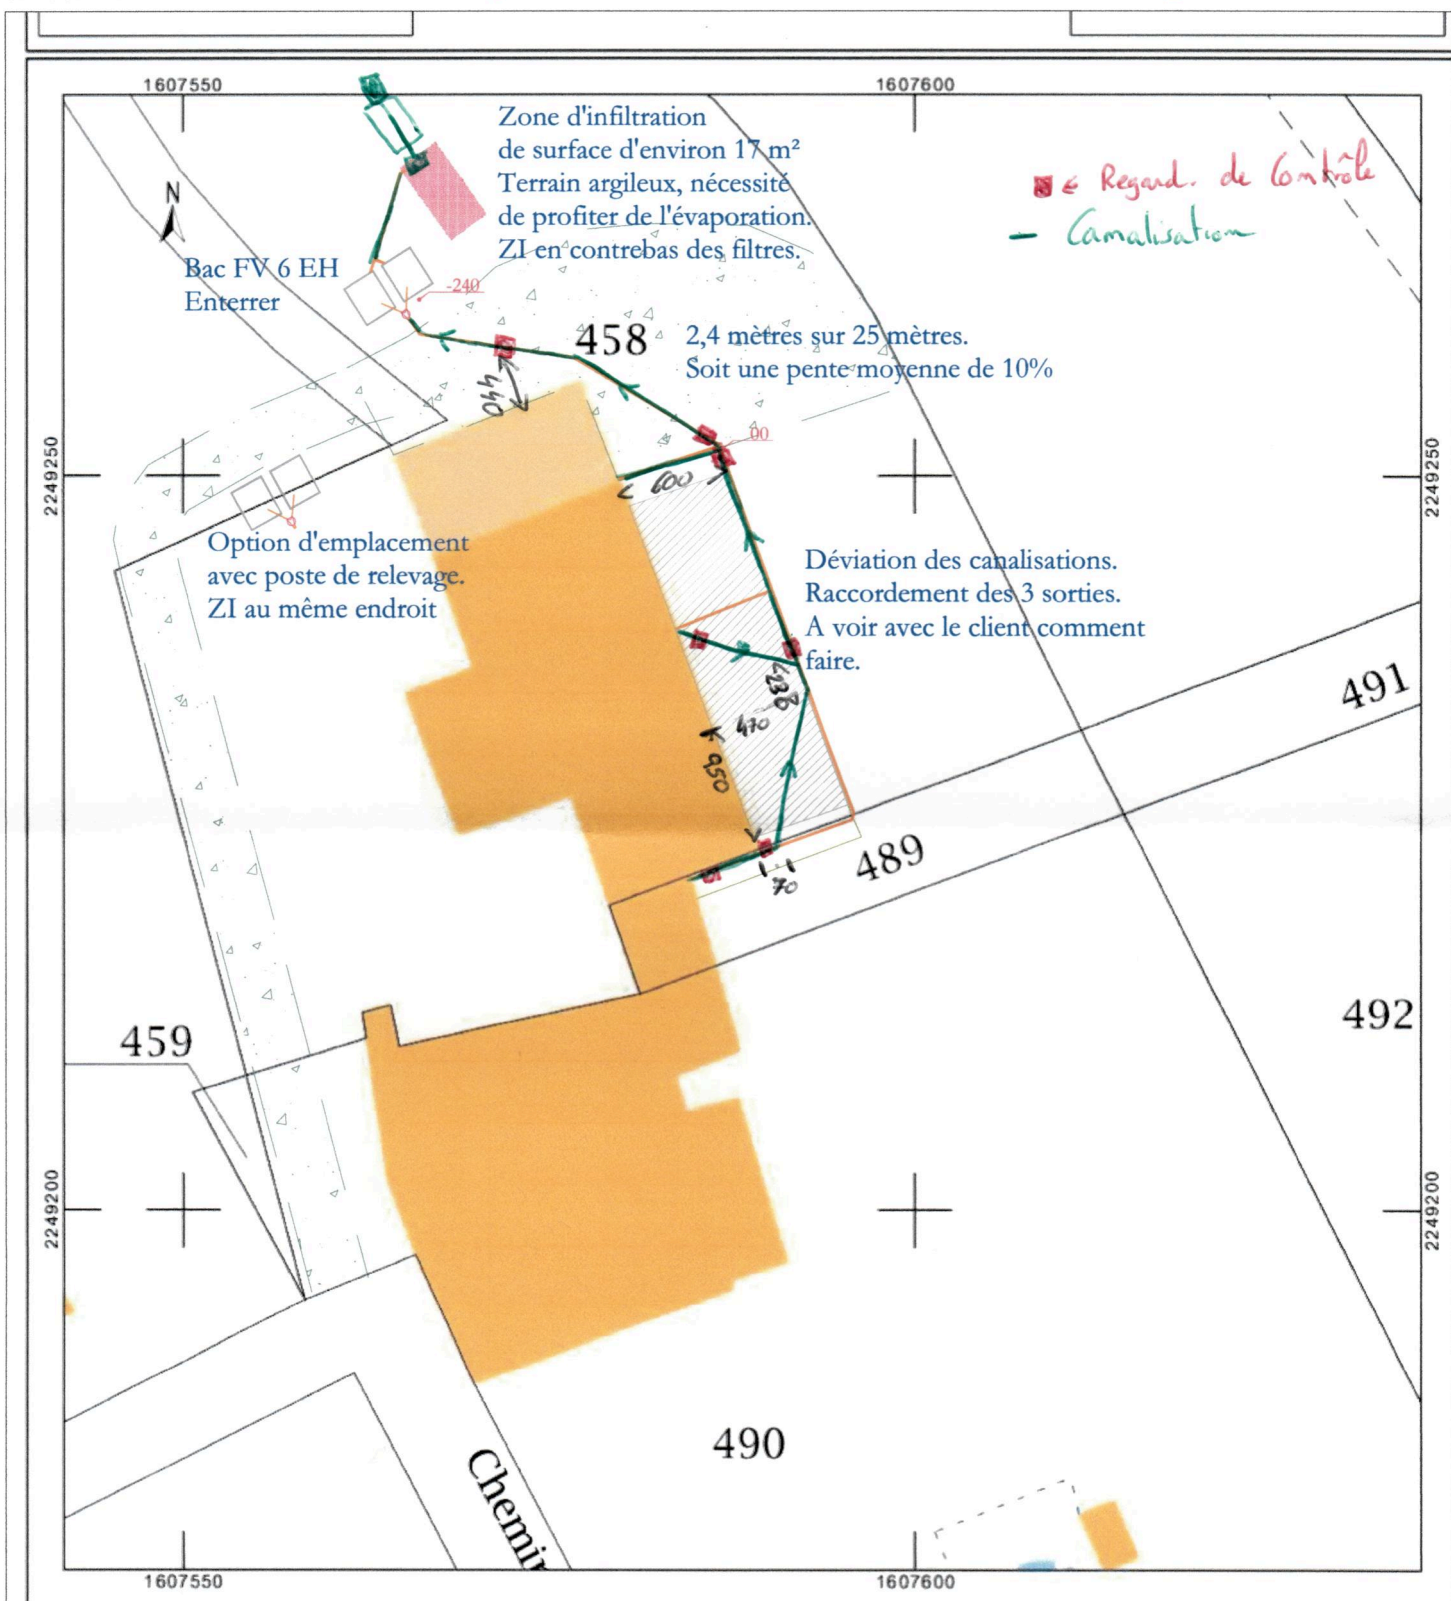
Clapet anti-retour.  
Evite les remontés d'eau  
et l'intrusion de petits animaux

Canalisation de débordement  
vers le talus par trop-plein.  
Inutilisée en fonctionnement normal,  
solicitée si montée en charge de la ZI
